# Вступ до енергозбереження в будівлях

Управління якістю на будівельному майданчику:  
система опалювання, вентиляції,  
кондиціювання повітря та охолодження й захист

14–18 травня 2018 р, Київ, Флоріан Ламмайєр

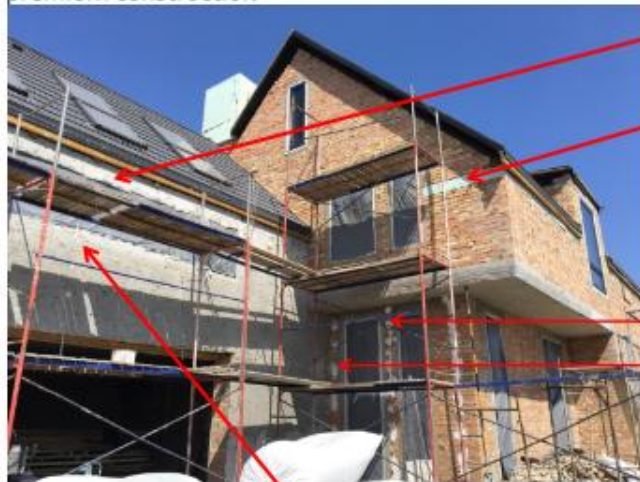
**Проблема** Елементи из экструдированного пенополистирола не подготовлены к штукатурке.

**Последствия** Штукатурка не будет держаться на полистироле

**Проблема** 1. Металлические маяки оставлять в штукатурке нельзя 2. Для фиксации штукатурных маяков использовать гипсовые смеси на фасаде категорически запрещено (кроме специальных, данные ими не являются).

**Последствия** 1. Коррозия металла создает внутреннее напряжение и выдавливает штукатурку. 2. Так как материал не достаточно влагостоек и морозоустойчив и предназначен для внутренних работ, то он начнет расслаиваться и разрушаться.

**Проблема** При выполнении отделочных работ на фасаде леса необходимо укрывать специальной сеткой для предотвращения пересыхания.

**Последствия** Отсутствие защиты привело к растрескиванию, потере марочной прочности и уменьшению адгезии (сцепления с поверхностью).

**Решение** Демонтировать штукатурку, обработать теркой поверхность пенополистирола, заармировать поверхность специальным клеем и сеткой с нахлестом на кирпичную кладку не менее 100мм. После проводить штукатурные работы.

**Решение** 1. Демонтировать металлические маяки и опорные саморезы 2. Демонтировать гипсовые «ляпухи», тщательно очистить основание, грунтовать и оштукатурить. Для фиксации маяков использовать быстротвердеющие цементные смеси для наружных работ.

**Решение** Механически проверить качество адгезии и когезии (внутренней прочности материала) штукатурки, рыхлые места удалить, тщательно очистить основание, грунтовать и оштукатурить.

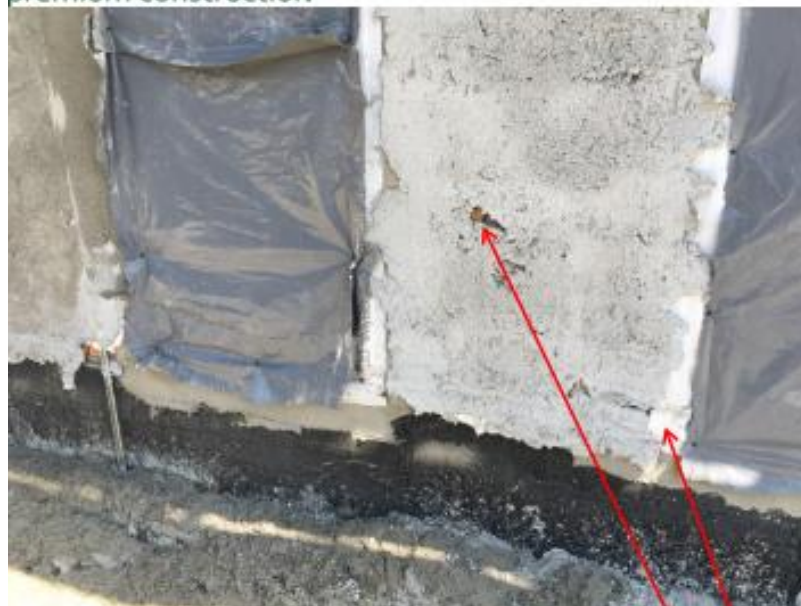
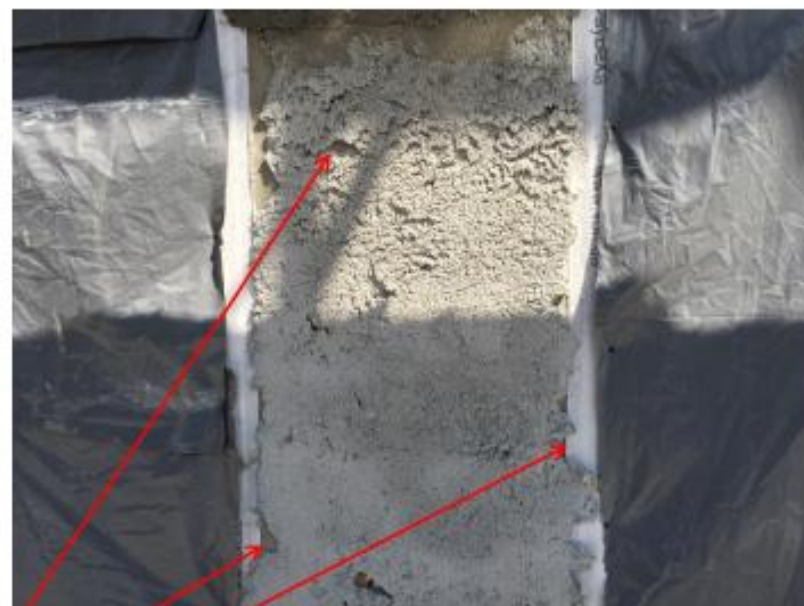
**Проблема** Штукатурка нанесена тонким слоем с разрывами и пустотами. Своевременно не сформирована плоскость и примыкания. Материал уже высох, а работа еще не закончена.

**Последствия** Расслоение, отторжение при нанесении последующих слоев

**Решение** Слабые, рыхлые места удалить, тщательно очистить основание, огрунтовать и оштукатурить.

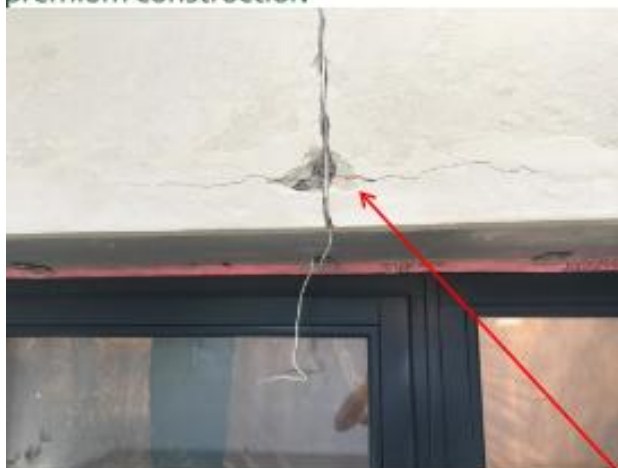
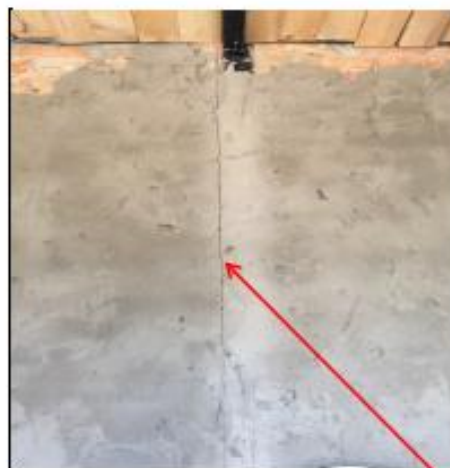
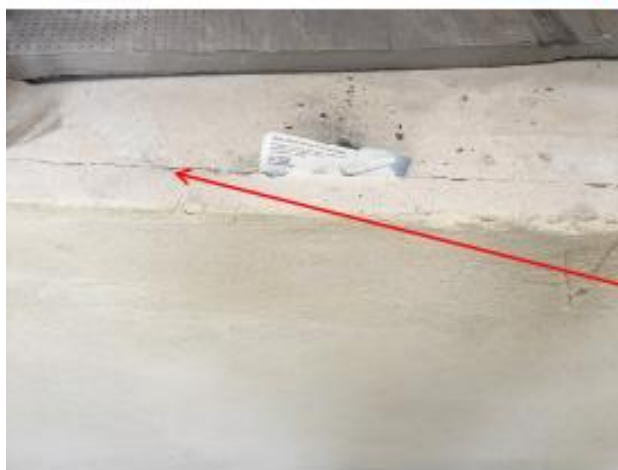
**Проблема** Внутренняя штукатурка: элементы из экструдированного пенополистирола на откосах, металлическая стойка в толще кирпичной кладки не подготовлены к штукатурке.

**Последствия** Последствия очевидны – трещинообразование и отторжение, штукатурка не держится на пенополистироле и металле.

**Решение** Демонтировать штукатурку, принять меры по созданию адгезионного слоя, выполнить штукатурку.

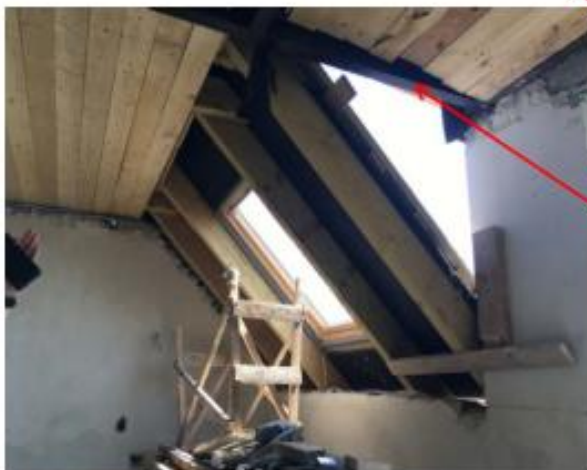
**Проблема** Металлические конструкционные элементы входят в здание, создавая холодные мосты.

**Последствия** Теплотери, образование конденсата на металле как внутри, так и снаружи здания.

**Решение** Либо пересмотреть конструктив, либо принять меры по максимальной теплоизоляции внутри и снаружи.

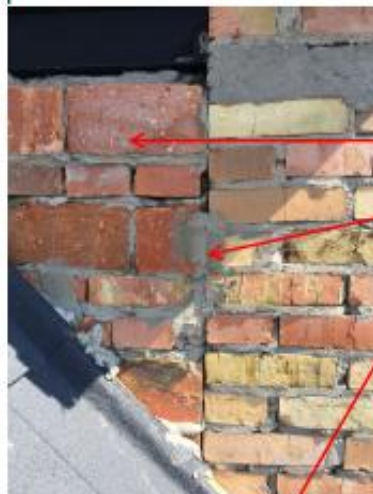
**Проблема** Кирпичная кладка выполнена с нарушениями перевязки и порядовки. Адгезия цементно-песчаного раствора к металлу нулевая.

**Последствия** Трещинообразование снаружи и внутри здания, сквозняки и разрушения.

**Решение** Разобрать часть кирпичной кладки фронтона, выполнить механические связи, восстановить кладку.

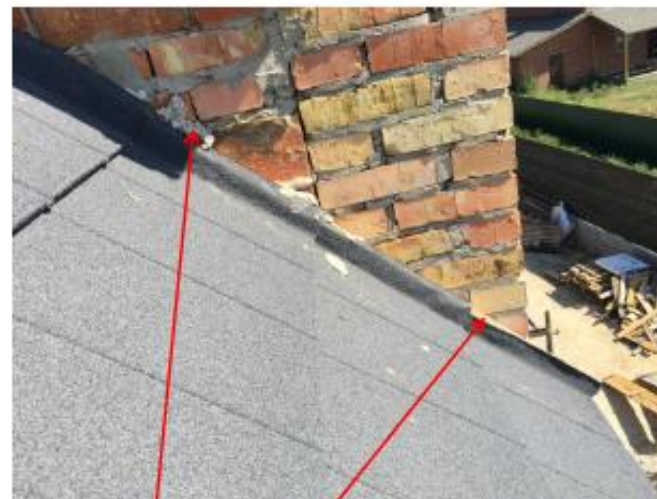
**Проблема** Кровля выполнена с нарушением примыканий к стенам, отсутствует теплоизоляция стены.

**Последствия** Попадание влаги внутрь здания, разрушение. Теплотери, промерзание, образование плесени, грибов, т.д.

**Решение** Разобрать примыкания, выполнить теплоизоляцию кирпичных стен. Восстановить кровлю, грамотно выполнив примыкание.

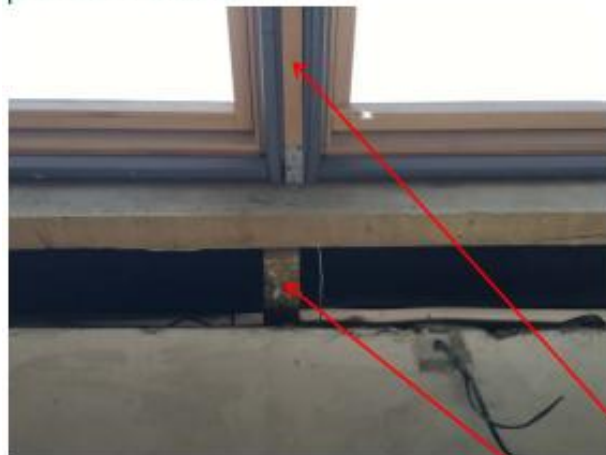
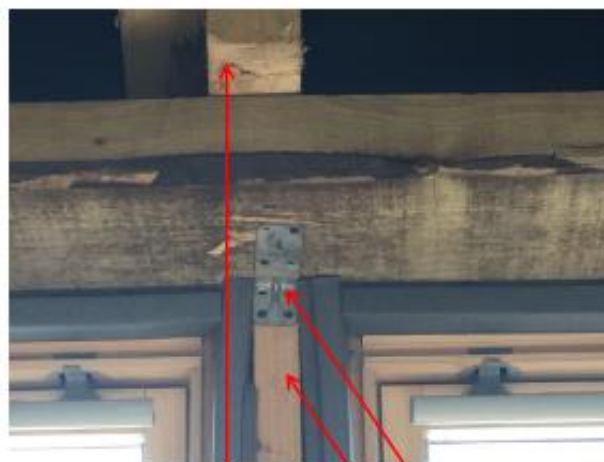
**Проблема** Монтаж спаренных окон выполнен с нарушением несущих способностей стропильной системы и применением материалов (углов и саморезов), не предназначенных для данных целей.

**Последствия** Конструкция не выдержит ветровых и снеговых нагрузок.

**Решение** Демонтаж мансардных окон, усиление стропильной системы, монтаж мансардных окон.

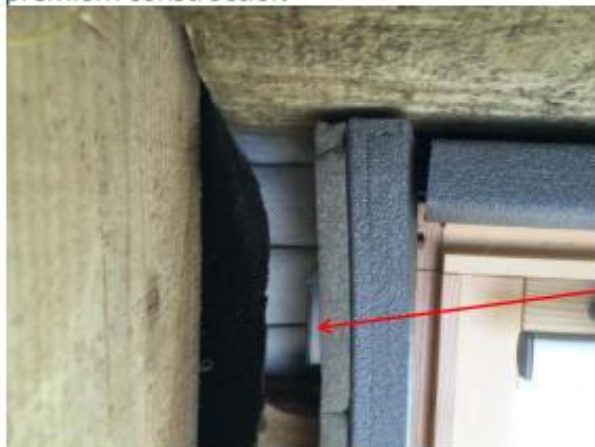
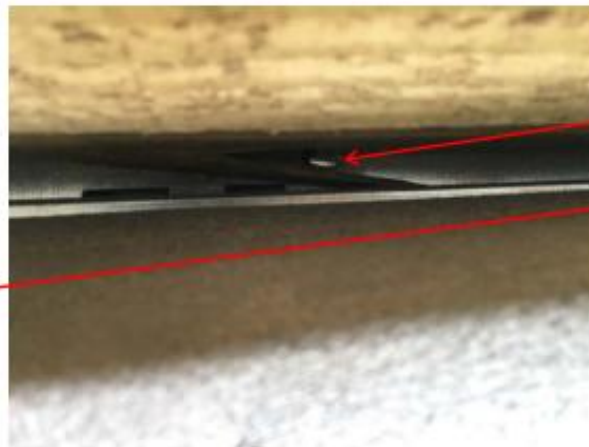
Монтажна пластина висить в повітрі. Крепеж пройшов мимо основания. Использован не соответствующий крепеж. Фиксацию деревянной перемычки выполняет единственный гвоздь – это шарнирный узел.

Конструкция не выдержит ветровых и снеговых нагрузок.

**Решение** Демонтаж мансардных окон, усиление стропильной системы, монтаж мансардных окон.

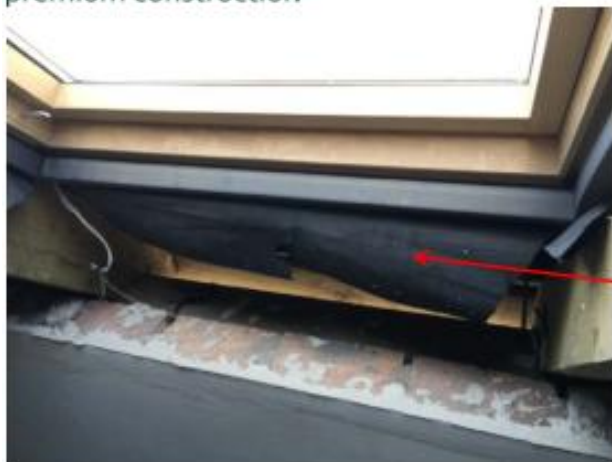
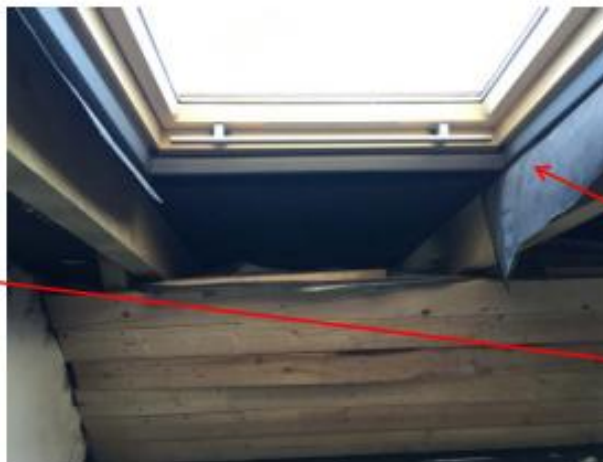
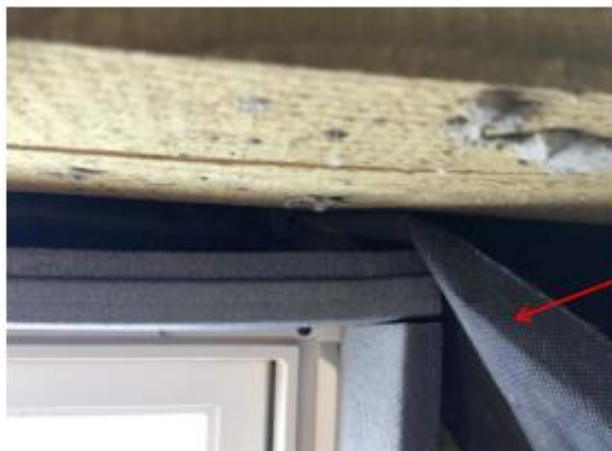
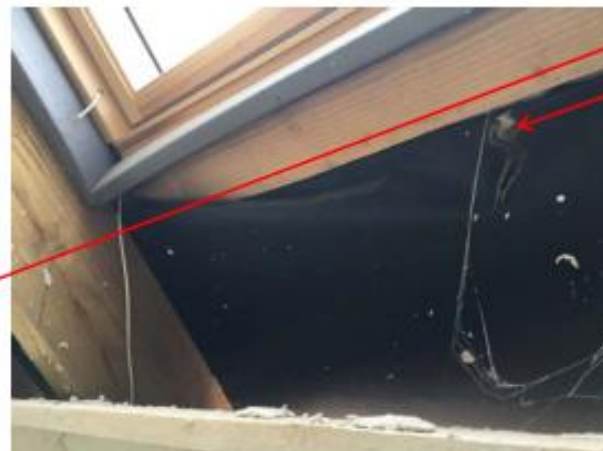
**Проблема** При монтаже мансардных окон нарушена изоляция всех 3-х уровней: гидро-, тепло-, пароизоляция.

**Последствия** Отсутствие гарантии на конструкцию, разрушение кровельной системы.

**Решение** Переустановка всех мансардных окон.

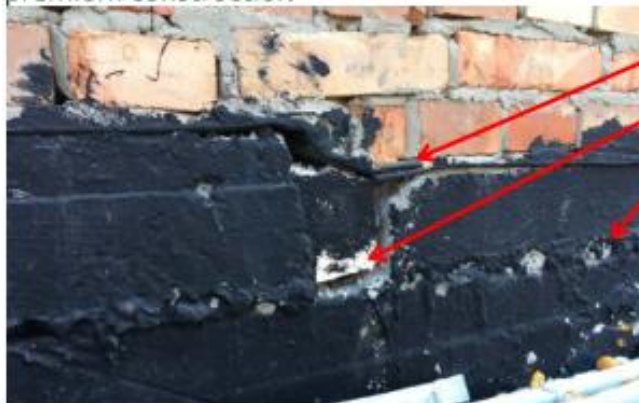
**Проблема** Грубо порушена технологія устро́йства гідроізоляції. Осно́вине не пригото́влено до́лжным образо́м, прису́тствуют отве́рстия с инородными предме́тами, использо́вана некаче́ственная жесткая битумная эму́льсия, наруше́н урове́нь и нахле́ст горизон́тальной отсечки. Матери́ал уже отпа́дает!

**После́ствия** Разруши́тельное дей́ствие вла́ги приво́дит к осла́блению фунда́мента – осно́вы зда́ния. А попа́дание вла́ги в подва́льное поме́щение де́лает невозмо́жным его использо́вание, так как приво́дит к возни́кновению плесени и грибка, что па́губно влия́ет на здо́ровье че́ловека.

**Реше́ние** Демонти́ровать и восстано́вить гидроізоля́цію по все́м прави́лам с приме́нением каче́ственных матери́алов, спе́циальных герметиче́ских вво́дов. Учи́тывая геогра́фическое распо́ложение объ́екта и нали́чие высо́ких грунто́вых вод, необхо́димо выпол́нить дрена́жную систе́му в комплексе с гидро- и теплоізоля́цией фунда́мента.

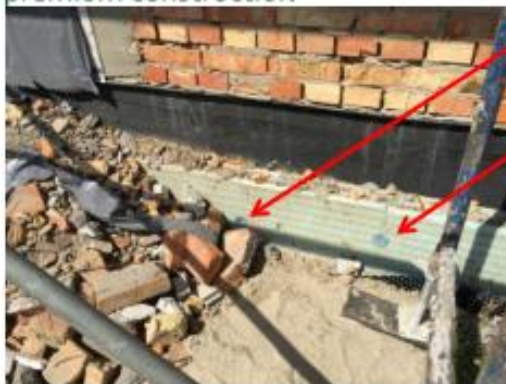
**Проблема**  
Дюбеление теплоизоляции допускается на расстоянии минимум 300мм выше уровня отмостки.

**Последствия** Разрушительное действие влаги приводит к ослаблению фундамента – основы здания. А попадание влаги в подвальное помещение делает невозможным его использование, так как приводит к возникновению плесени и грибка, что пагубно влияет на здоровье человека.

**Решение** Демонтировать и восстановить гидро- и теплоизоляцию по всем правилам с применением качественных материалов, специальных герметичных вводов. Учитывая географическое расположение объекта и наличие высоких грунтовых вод, необходимо выполнить дренажную систему в комплексе с гидро- и теплоизоляцией фундамента.

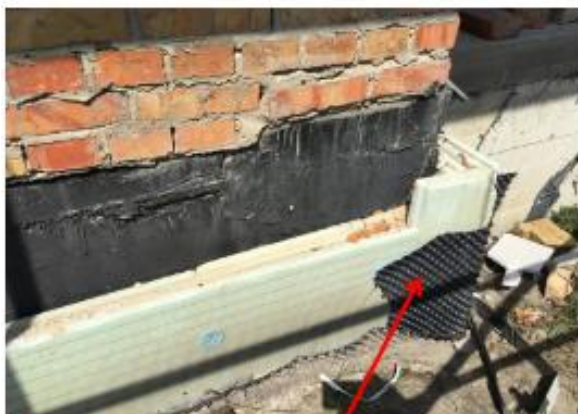
**Проблема** Шиповидная мембрана смонтирована обратной стороной, в таком положении она не выполняет своих функций.

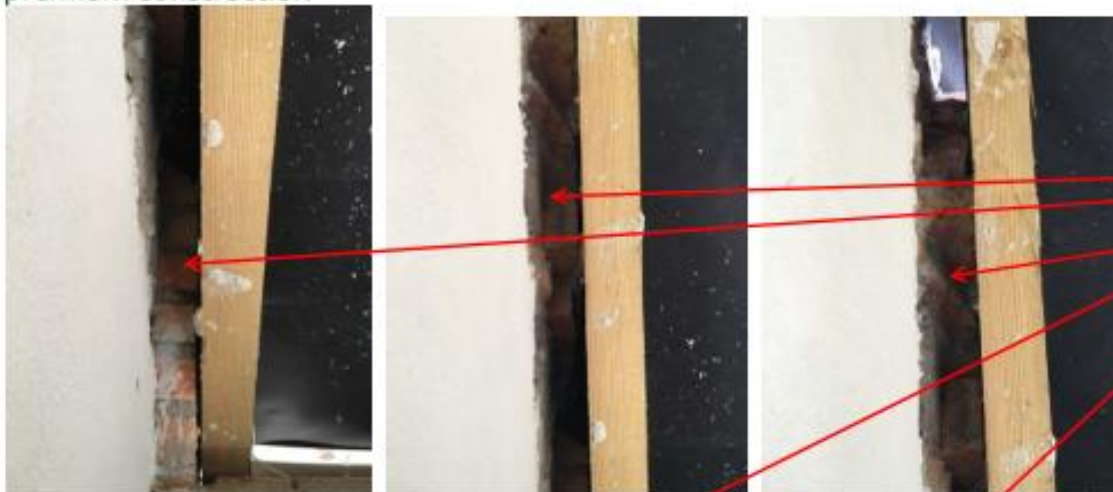
**Проблема** Кирпичная кладка почти вплотную примыкает к стропилам. Это не позволит состыковать теплоизоляцию фасада и кровли.

**Последствия** Холодовые мосты, промерзания.

**Решение** Удалить кирпичную кладку согласно толщины теплоизоляции.

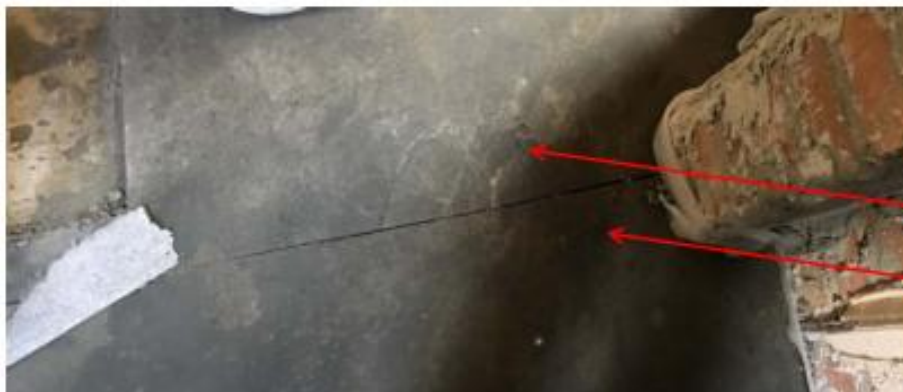
**Проблема** Отсутствие распределительных профилей для труб, а также недостаточная толщина плиты теплого пола привели к растрескиванию.

**Последствия** Разрушение и повреждение труб теплого пола.

**Решение** Ювелирно демонтировать «потрескавшее» основание и восстановить с применением ремонтных смесей и армирующих сеток.

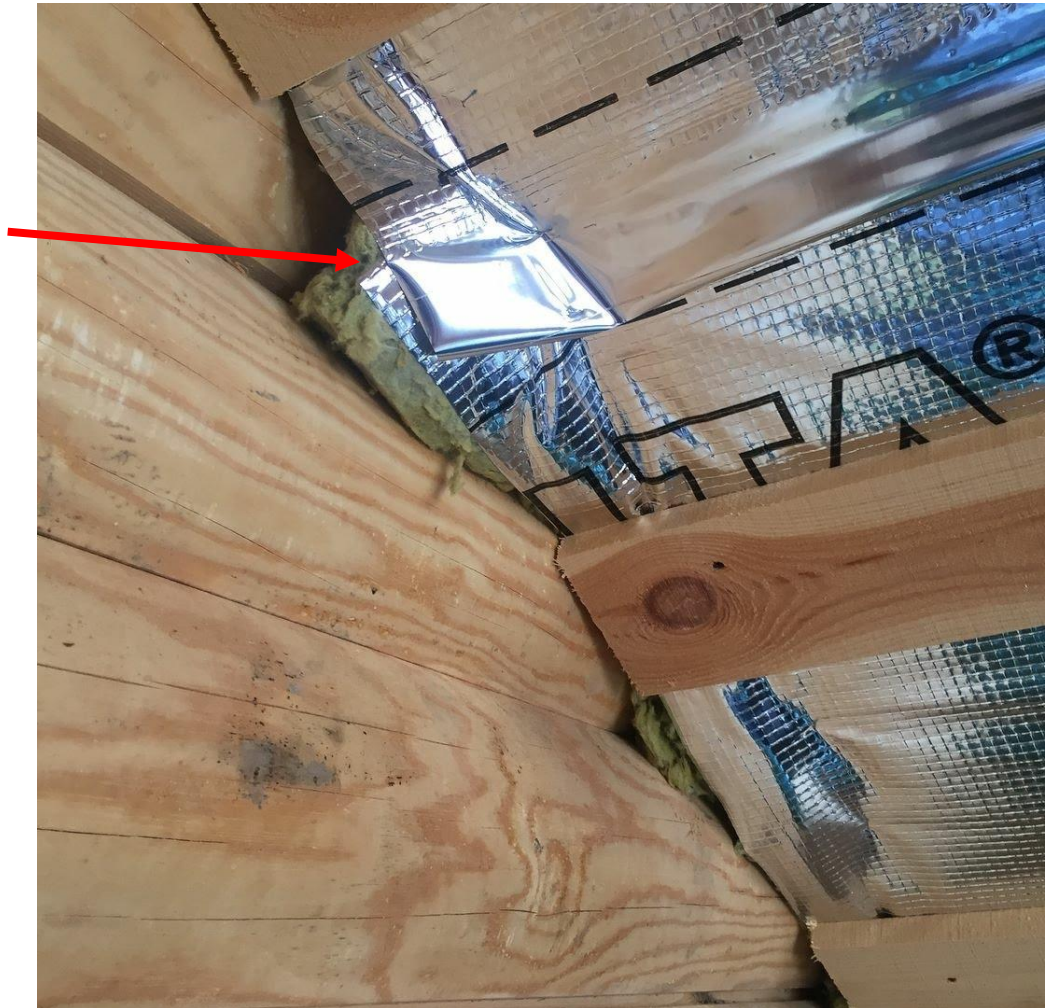
Чи герметично?! 😊

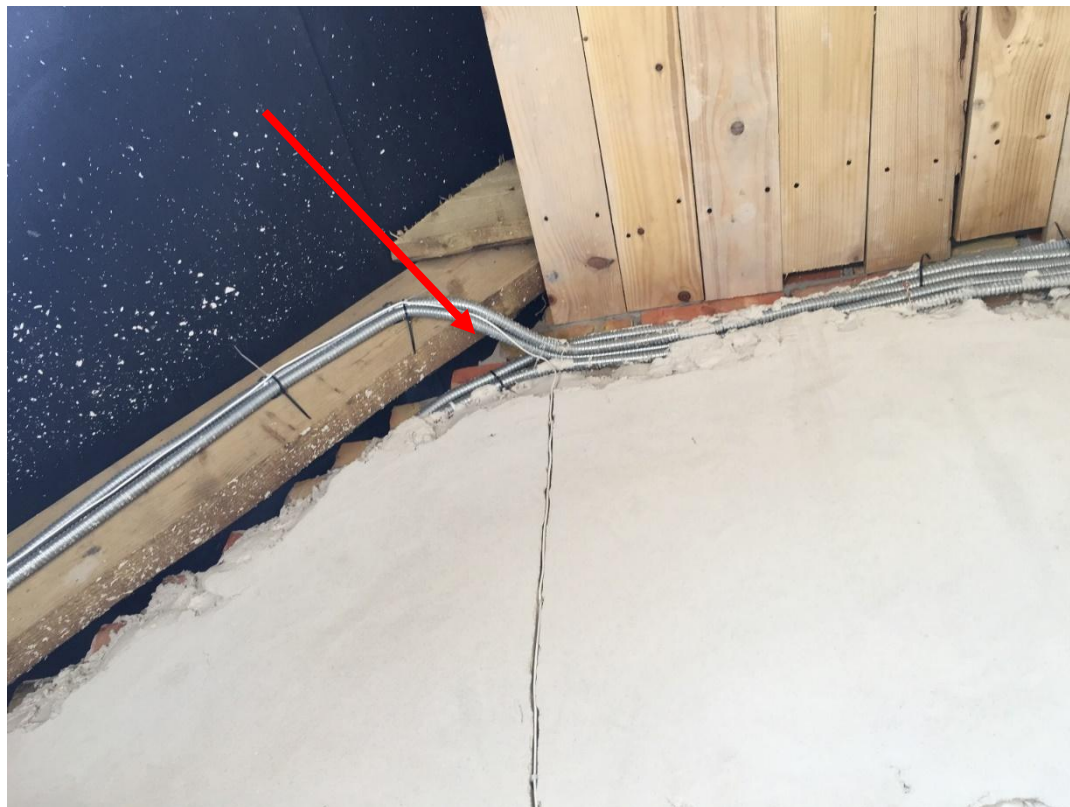
Обов'язково проявляться  
пошкодження будівлі!

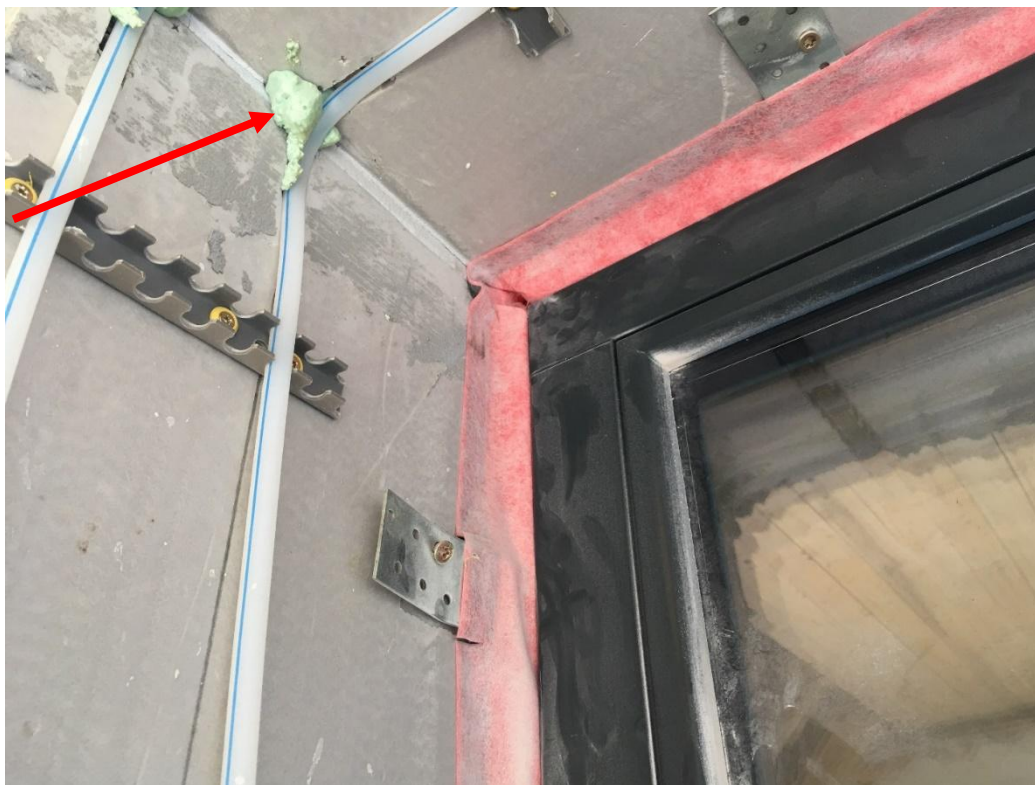
Витік через дверний укіс,  
який обігрівається!

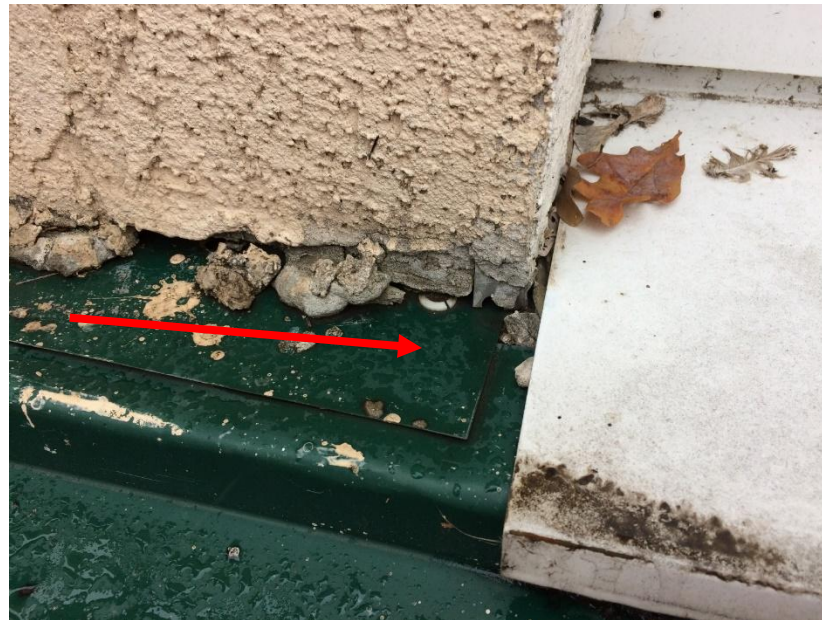
Наслідки неточного будівництва. В області енергоефективності спостерігається найвищий потенціал пошкодження й збитків!

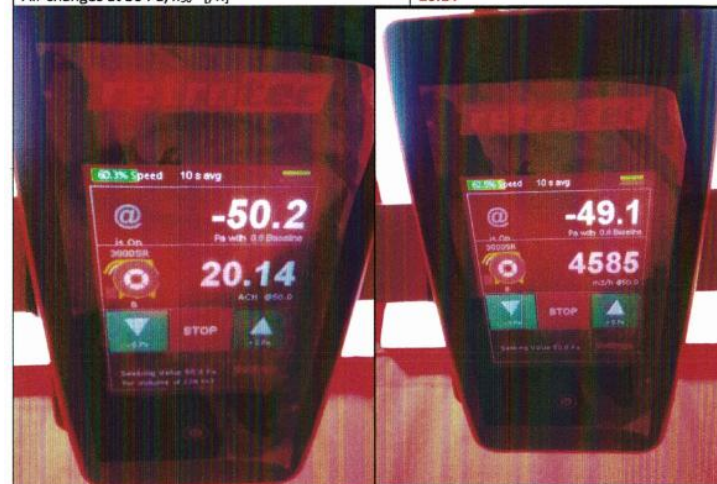
Кратність воздухообміну данного об'єкту при тиску 50Па становить **20,14** рази в годину.

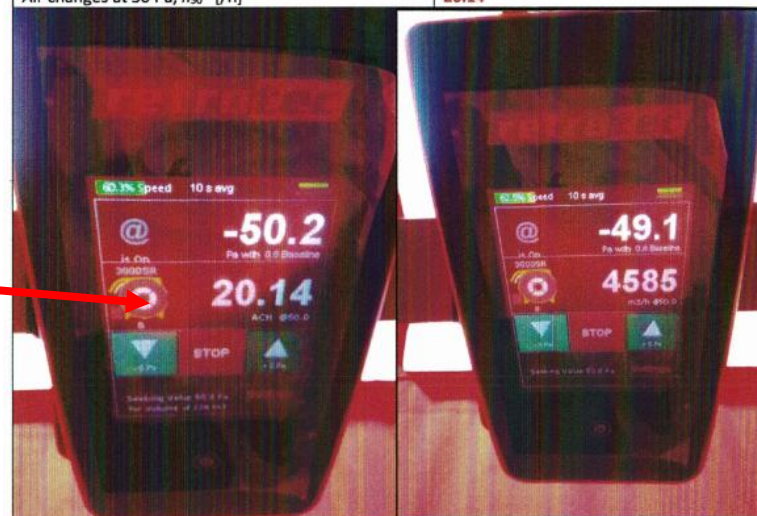
Кратність воздухообміну данного об'єкту при тиску 50Па становить **20,14** рази в годину.

За підсумками обстеження були виявленні дефекти. Виявленні дефекти за характером і проявами, розподілили на типи.

1. Фільтрація між відкривними частинами вікон. В місцях де рухома частина вікна притискається до рами є фільтраційні процеси. (По необхідності замінити ущільнювачі, встановити додаткову фурнітуру).

2. Фільтрація в місцях встановлення віконних і дверних рам. Між рамою та відкосом, особливо в кутах, відбувається фільтрація повітря. (Додатково встановити герметизуючі плівки між рамою та відкосом, під оздоблення. Або додатково герметизувати стики рами та відкосу)

3. Фільтрація крізь дах. Крізь утеплювач, та не герметичні стики дахових мембран відбувається фільтрація повітря, що значною мірою охолоджує будівлю в зимовий період. (Герметизувати мембрани, або встановити повітронепроникний утеплювач).

4. Фільтрація на стику даху зі стіною. Холодне повітря проникає в будівлю охолоджує оздоблення із гіпсокартону. Також є фільтрація крізь пори огорожувального матеріалу, ця фільтрація значною мірою охолоджує всю будівлю. (Герметизувати стик даху зі стіною, та оштукатурити поверхню стіни під гіпсокартоном).
