# Вступ до енергозбереження в будівлях

Управління якістю на будівельному майданчику:  
система опалювання, вентиляції,  
кондиціювання повітря та охолодження й захист

14–18 травня 2018 р, Київ, Флоріан Ламмайєр

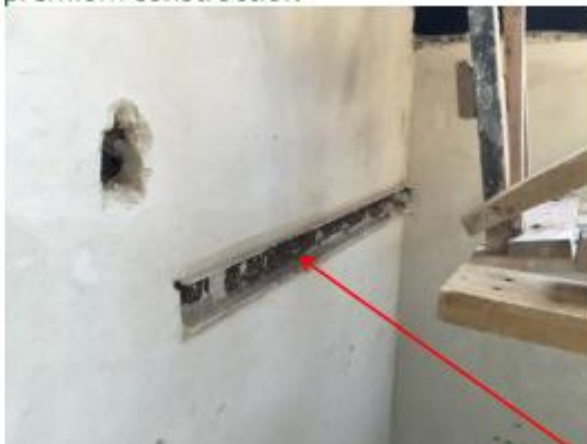
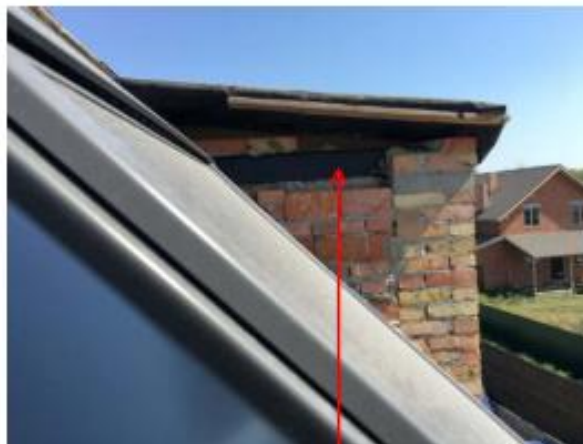
**Проблема** Металлические конструкционные элементы входят в здание, создавая холодные мосты.

**Последствия** Теплотери, образование конденсата на металле как внутри, так и снаружи здания.

**Решение** Либо пересмотреть конструктив, либо принять меры по максимальной теплоизоляции внутри и снаружи.

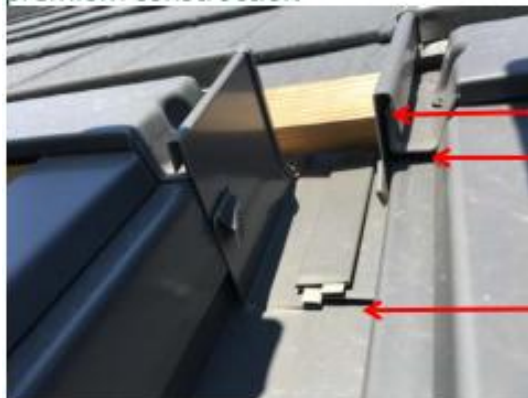
**Проблема** Мансардные окна смонтированы с нарушением правил установки. Не корректная установка на разных уровнях и высотах.

**Последствия**  
Разгерметизация конструкции, попадание влаги внутрь здания.

**Решение** Переустановка мансардных окон.

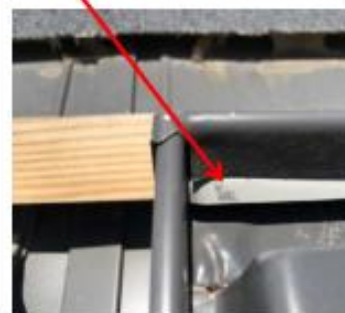
**Проблема** Замок не закрыт, герметичность не обеспечена.

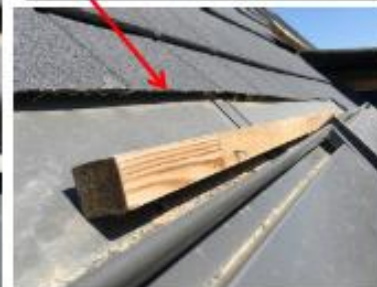
**Проблема** Кровельный материал обрезан слишком высоко – прямой доступ влаги в конструкцию.

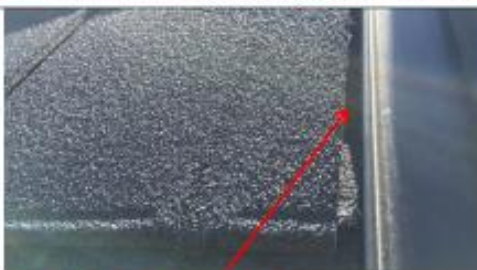
**Проблема** При установке мансардных окон герметичность обеспечивается правильной сборкой, а не локальным нанесением герметиков.

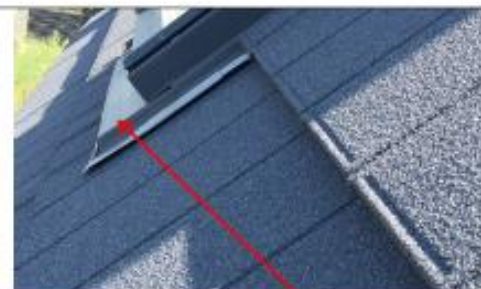
**Проблема** Металлическая черепица установлена с большим зазором к окладу окна. Герметичность не обеспечена. Порезка черепицы производилась болгаркой, что категорически запрещено – только холодный рез ножницами.

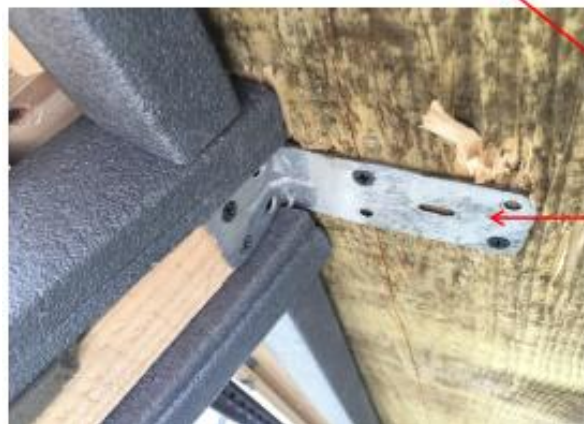
**Проблема** Монтаж спаренных окон выполнен с нарушением несущих способностей стропильной системы и применением материалов (углов и саморезов), не предназначенных для данных целей.

**Последствия** Конструкция не выдержит ветровых и снеговых нагрузок.

**Решение** Демонтаж мансардных окон, усиление стропильной системы, монтаж мансардных окон.

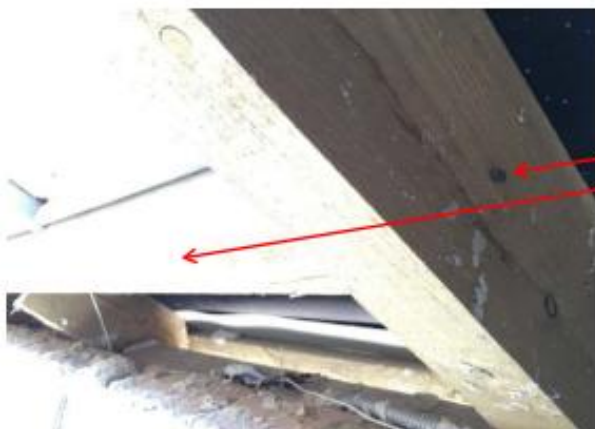
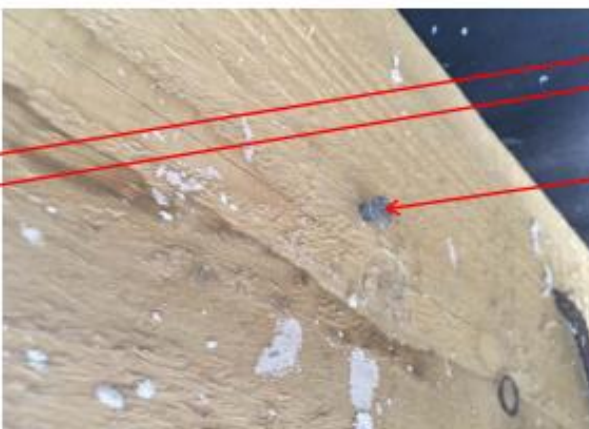
Монтажна пластина висить в повітрі. Крепеж пройшов мимо основания. Использован не соответствующий крепеж. Фиксацию деревянной перемычки выполняет единственный гвоздь – это шарнирный узел.

Конструкция не выдержит ветровых и снеговых нагрузок.

**Решение** Демонтаж мансардных окон, усиление стропильной системы, монтаж мансардных окон.

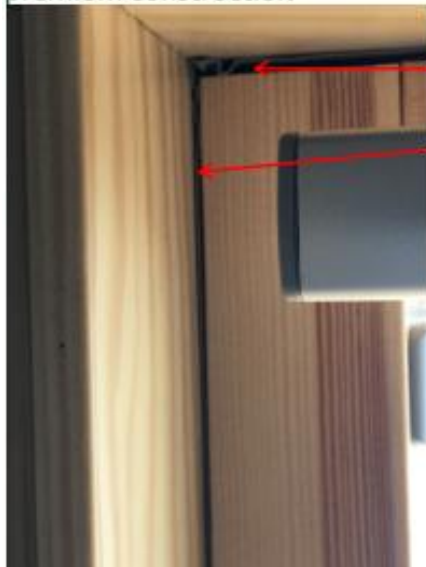
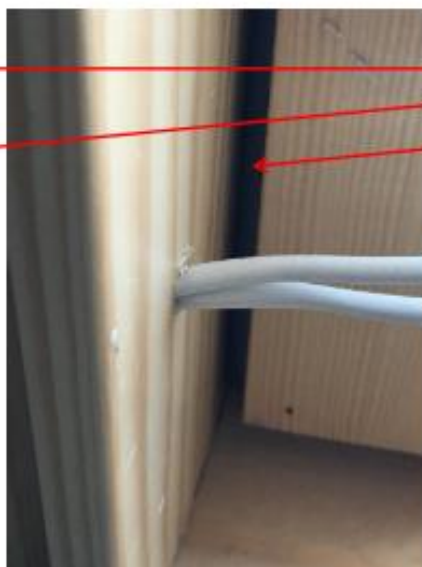
**Проблема** При монтаже окна не выверили диагональ, это видно по разной ширине зазора.

**Последствия** Уплотнитель деформируется, при открывании рама трёт о коробку.

**Решение** Переустановка мансардного окна.

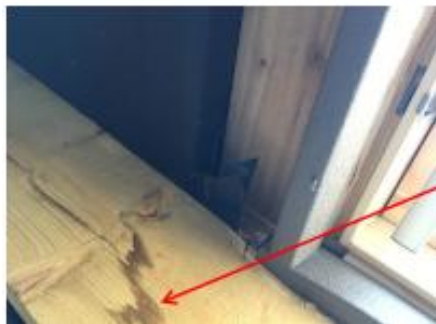
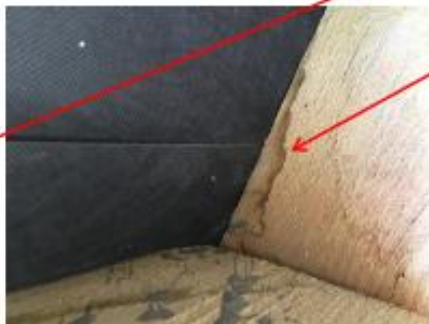
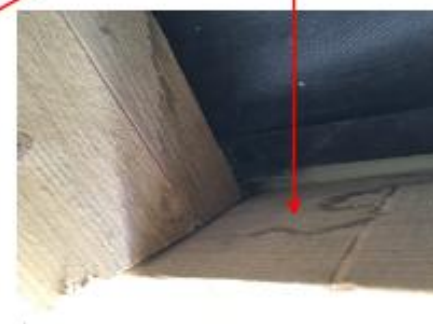
**Проблема** Пятна и разводы свидетельствуют о протечках кровли.

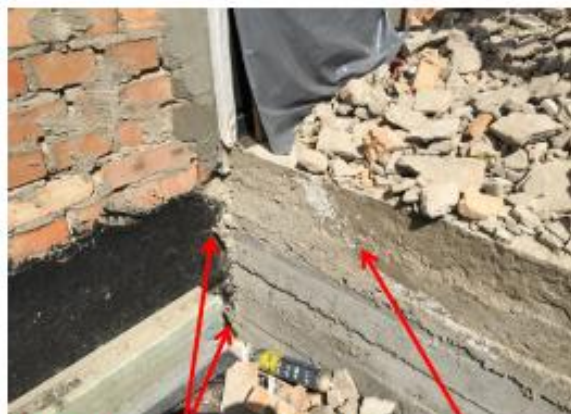
**Проблема** Шиповидная мембрана смонтирована обратной стороной, в таком положении она не выполняет своих функций.

**Проблема** Данные дюбели и арматурные стержни находятся ниже уровня отмостки. Бетон террасы не имеет гидро- и теплоизоляции.

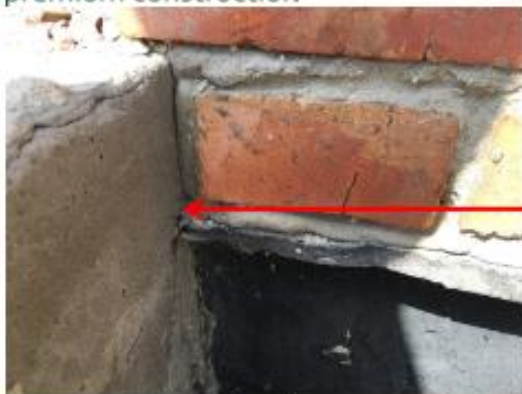
**Проблема** Бетонная терраса плотно примыкает к фундаменту и стене здания и не разделена гидроизоляцией.

**Последствия** Вся влага будет мигрировать из бетона в кирпичную кладку со всеми негативными последствиями: плесень, грибок на уровне пола первого этажа.

**Решение** Вырезать штрабу, выполнить гидроизоляцию, заделать штрабу вставкой из теплоизоляции.

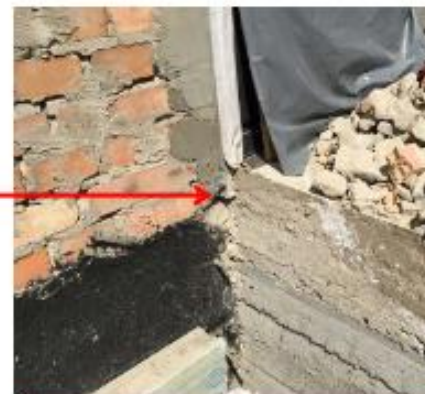
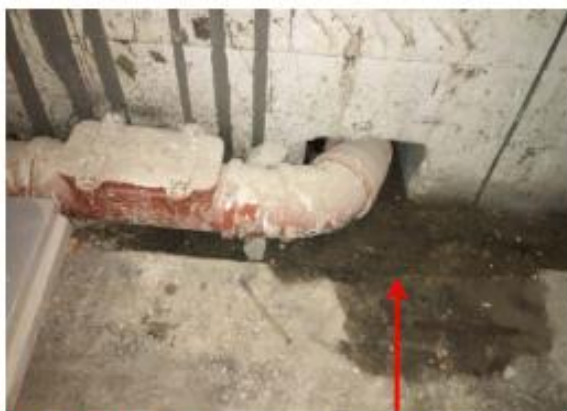
**Проблема** На вводе канализации вода (!), хотя на момент обследования объекта было достаточно сухо и осадков не было длительное время.

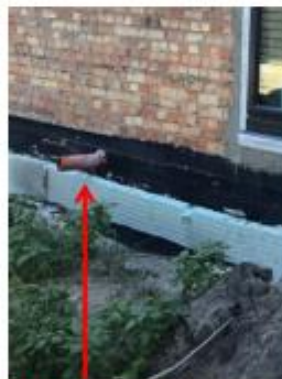
**Проблема** Отсутствие понимания предназначения данной трубы, расположенной приблизительно на уровне отмостки.

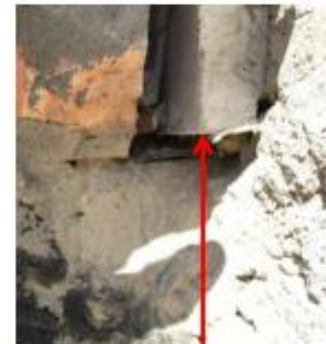
**Проблема** Теплоизоляция откоса выполнена не герметично.

**Последствия** Это сквозное отверстие - прямой ход для влаги и холодного воздуха в здание.

**Решение** Герметизировать на всех уровнях.

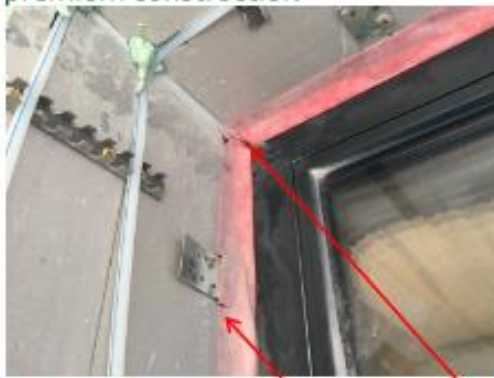
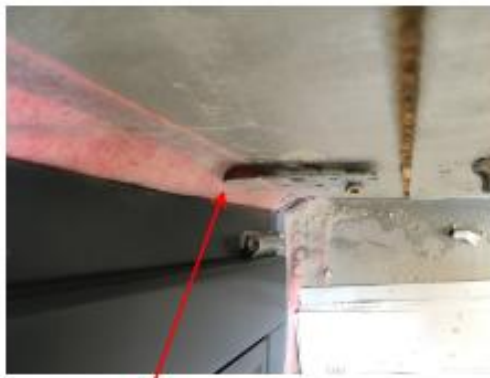
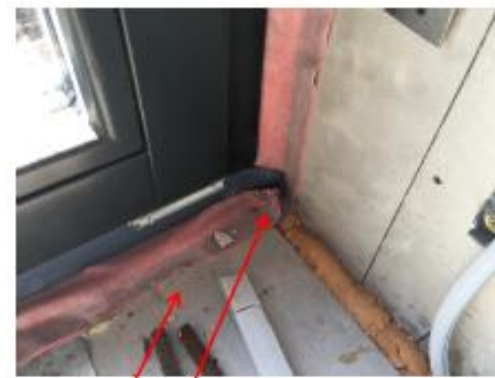
**Проблема** Ленты для монтажа окон должны обеспечивать герметичное сопряжение конструкции со стеной и теплоизоляцией. Мы видим разрывы лент в углах и на анкерных пластинах. Стыки пенополистирола в откосах не достаточно герметичны. Окна не должны устанавливаться на XPS-полистирол низкой плотности. В основании применяются специальные продукты повышенной плотности. Анкерные пластины закреплены с нарушением ДСТУ на одну точку крепления и не прижаты к жесткому основанию. Одним словом, все монтажные узлы – шарнирные.

**Последствия** Мягкий XPS-полистирол в основании окна деформируется под нагрузкой. Анкерные пластины, не выполняя свои функции, не способны удерживать конструкцию. Мы получим сквозняки, конденсат, деформацию конструкции и быстрый выход их из строя.

**Решение** Переустановка фасадных окон.

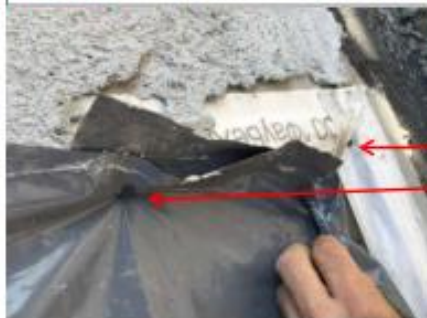
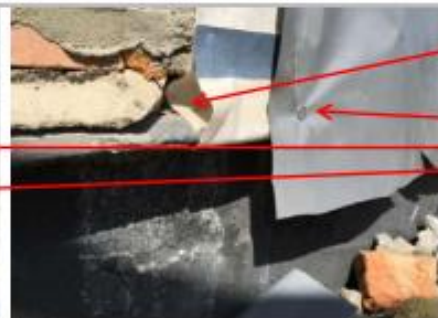
**Проблема** При защите окон от штукатурки гвоздями продырявлена лента.

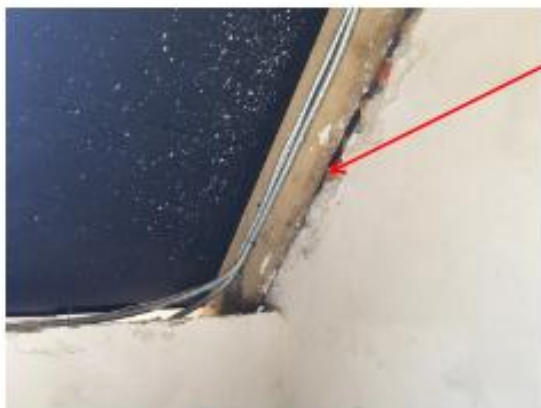
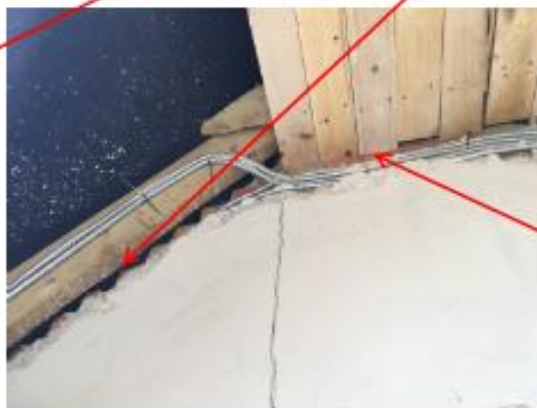
**Проблема** Доски подшивки чернового потолка смонтированы вплотную к кирпичной кладке.

**Последствия** Возникновение напряжения в конструкции кровли и стен, деформация и дискомфорт для проживающих от скрипов и посторонних звуков.

**Решение** Выполнить температурные швы (зазоры).

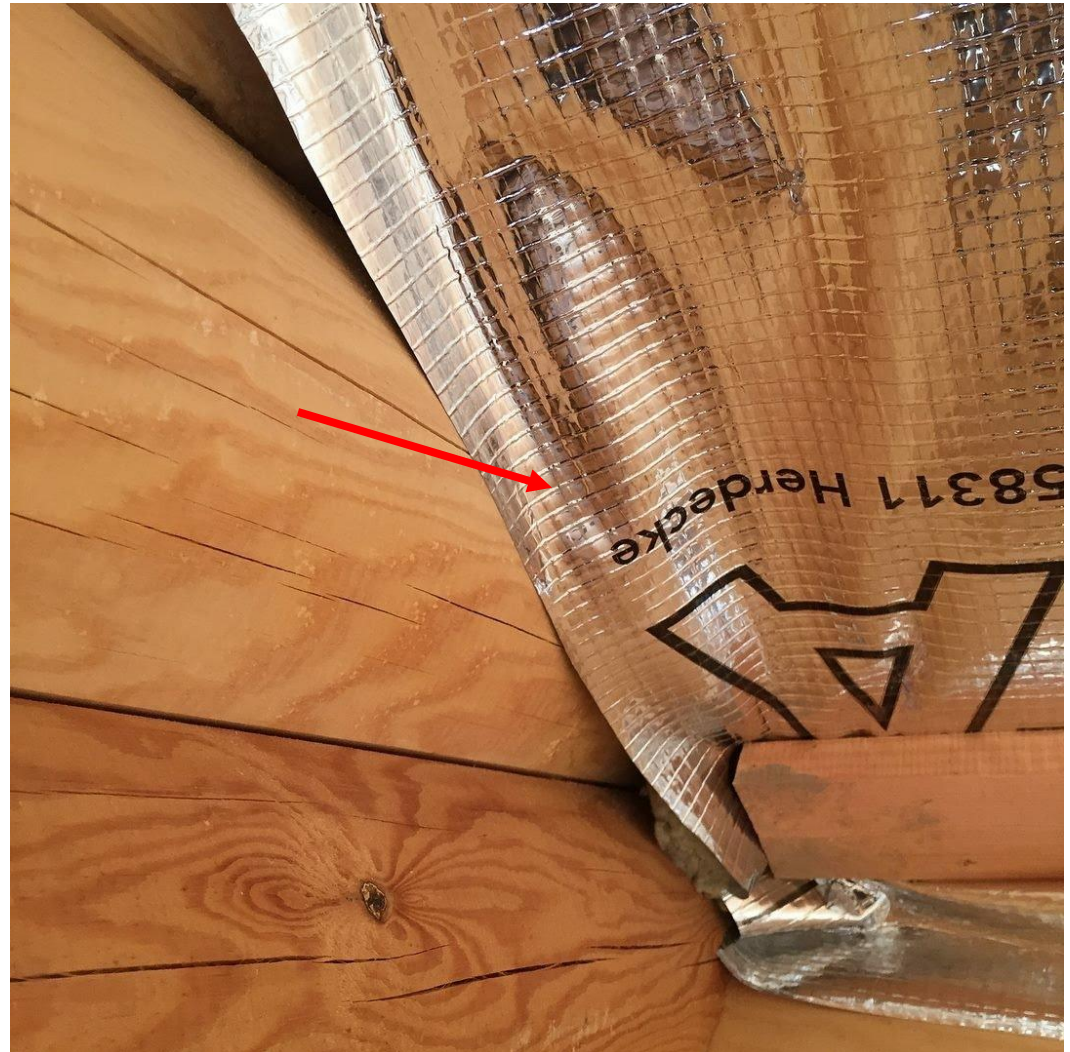
Обов'язково проявляться  
пошкодження будівлі!

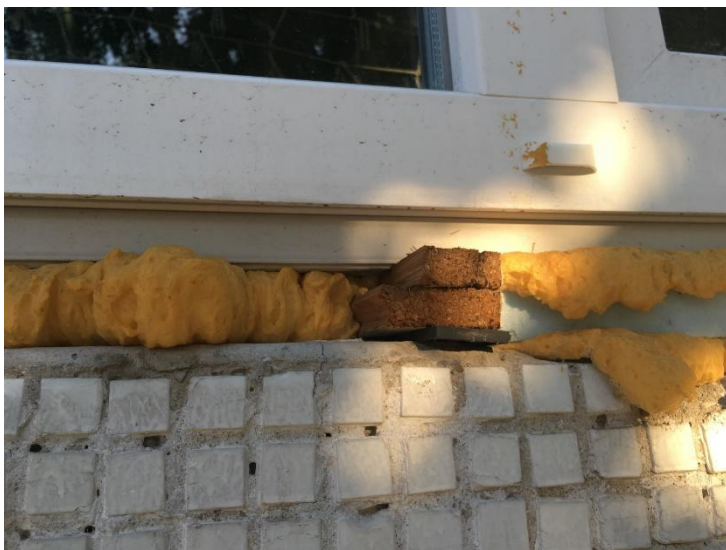
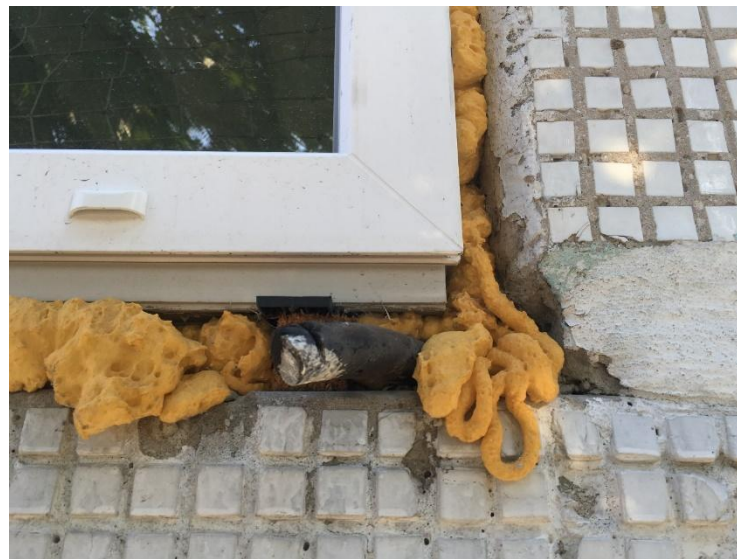
Монтажна піна – це допоміжний засіб! А не вирішення всіх проблем!

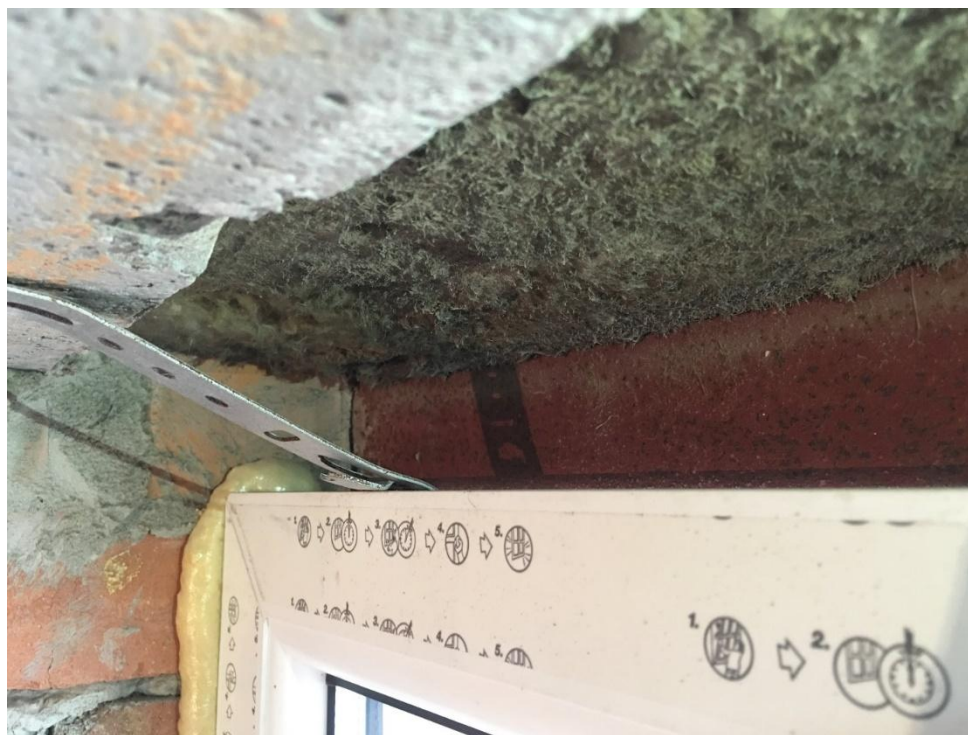
Наслідки неточного будівництва. В області енергоефективності спостерігається найвищий потенціал пошкодження й збитків!
